MUAYENE VE DENEY RAPORU
TEST REPORT

Numunenin Tanımı : 424261, EMNİYET AYAK GIYECEĞİ, DEMİR KUNDURA markalı, FFC1703 model, - , - , 1,00 çift
(No,Cins, Marka, Tip, Tür, Model vb.)
Sample Description(No,Type,Mark,Model etc.) 424261, SAFETY FOOTWEAR, DEMİR KUNDURA branded, FFC1703 model, ,,1,00 pair

YÜKSEK GERİLİM DELİNME DENEYİ / HIGH VOLTAGE BREAKDOWN TEST

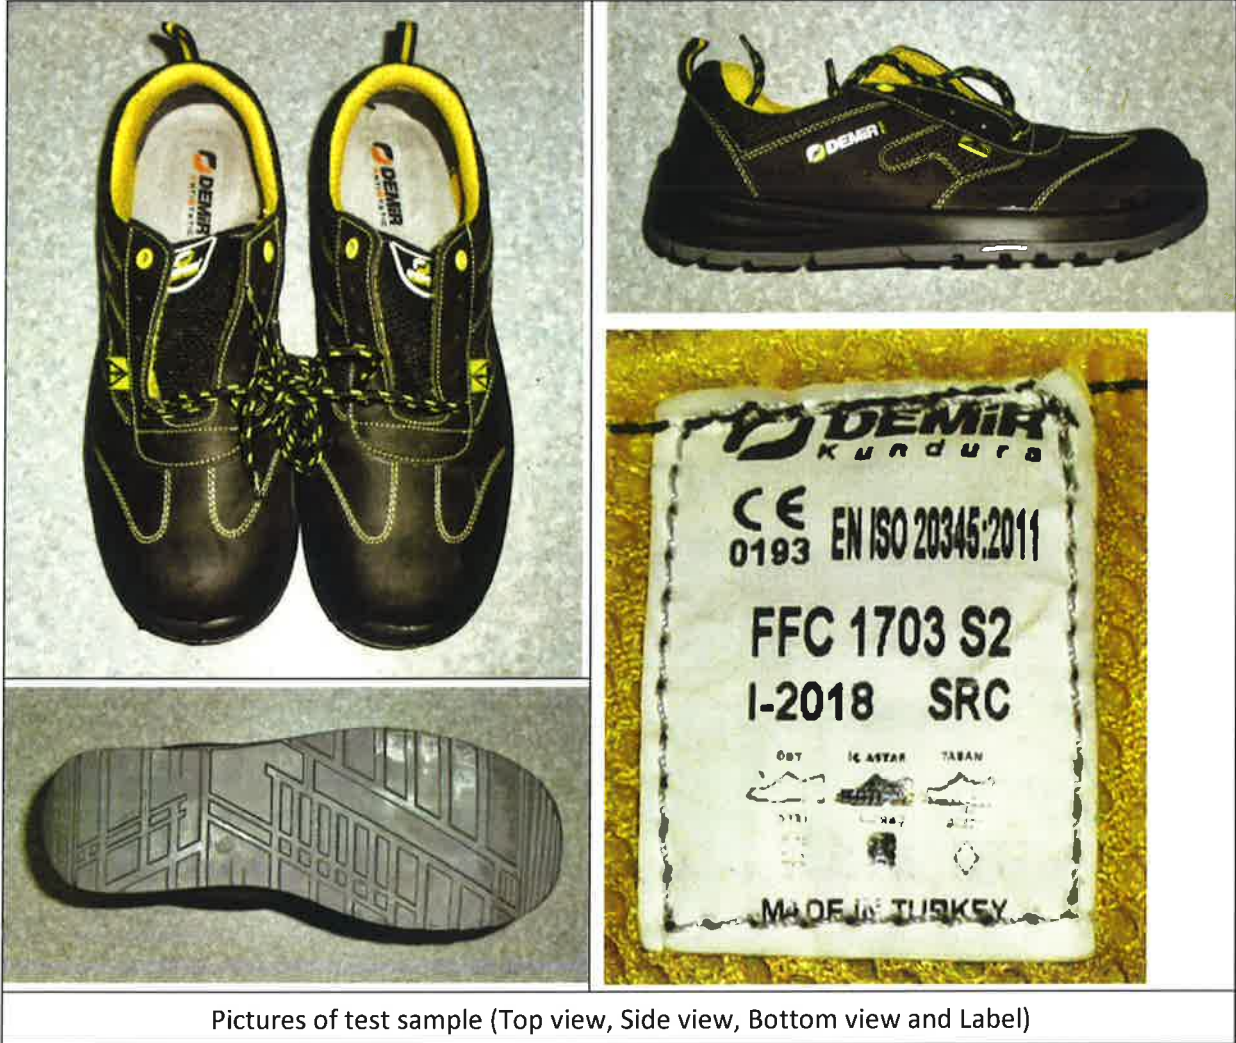
Pictures of test sample (Top view, Side view, Bottom view and Label)

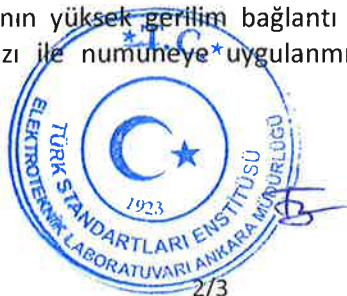
Deney işlemi: Ayak giyecekleri metal bir levha üzerine konularak bu metal levha besleme kaynağının toprak ucuna bağlanır. Ayak giyeceklerinin içi, çapı 4 mm olan paslanmaz çelik bilyeler ile doldurularak içindeki bilyeler besleme kaynağının yüksek gerilim bağlantı ucuna bağlanır. Gerilim, düşük değerden başlayarak 1000 V/s değişme hızı ile numuneye uygulanmış ve delinme meydana gelinceye kadar artırılmıştır.

SONUÇ: Delinme Gerilimi = 21 kV

Test procedure: *The footwear puts on the metal plate which is connected to the ground terminal of the supply. The inner of the footwear is filled with stainless steel balls 4 mm in diameter. The steel balls inside the footwear shall be connected to the high voltage terminal of the supply.*

- *The alternating voltage shall be initially applied at a low value and gradually increased at a constant rate of rise of approximately 1000 V/s until the failure occurs.*

TEST RESULT: *Breakdown voltage is determined as 21 kV.*
